## Curage des boues d'un bassin de rétention

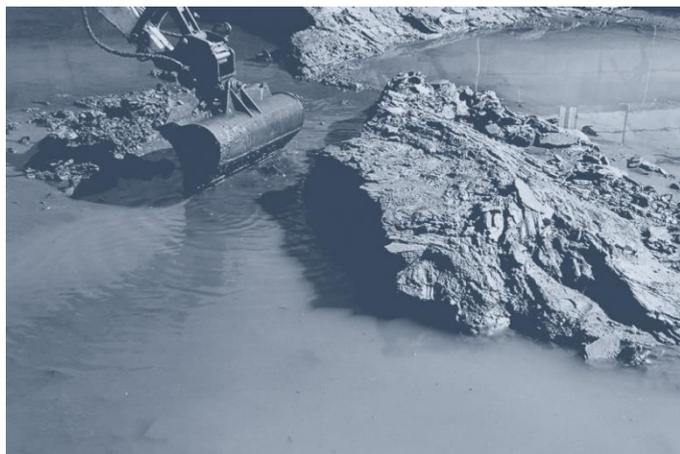
Le bassin contenait 850 m<sup>3</sup> de boues minérales, trop agressives pour recourir à un procédé classique de type centrifugeuse ou filtre-presse mobile.

CTP environnement a proposé de pomper et déshydrater ces boues en utilisant la technique de déshydratation par membrane géotextile, mieux adaptée. Les boues très dures en fond de bassin ont nécessité l'emploi d'une pelle mécanique conséquente.

Avec plusieurs membranes géotextiles de 120 m<sup>3</sup> disposés sur une aire spécifique créée spécialement, les travaux se sont déroulés l'été avec succès.

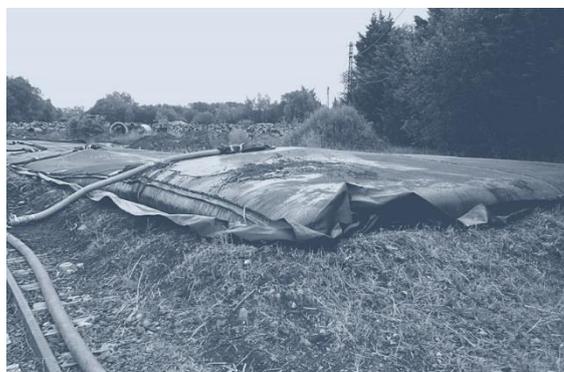
**Au final, l'ensemble des boues ont été retirées du bassin et les boues dures ont été stockées à côté de l'aire dédiée aux membranes de déshydratation.**
