Nettoyage chimique d'un échangeur

Une centrale thermique de production électrique en Nouvelle-Calédonie a sollicité CTP environnement Asia Pacific pour le détartrage chimique d'un condenseur de vapeur.

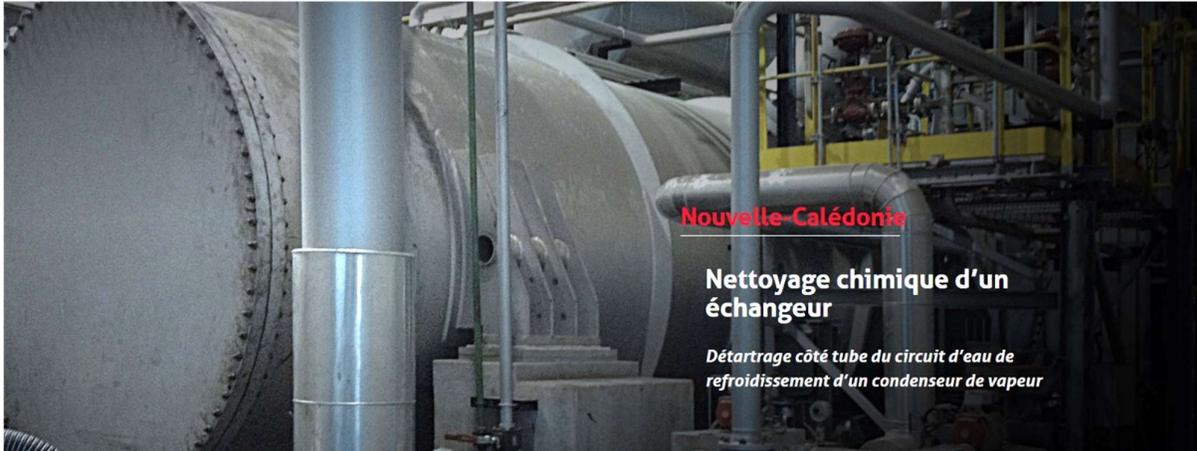
La solution chimique active a recirculé dans le côté tube du condenseur jusqu'à dissolution complète des sels incrustants.

- Dans un premier temps, un excellent résultat visuel
- Dans un second temps, lors de la remise en route de l'équipement, une économie d'1 tonne/heure de charbon pour la même production de vapeur

CTP environnement Asia Pacific a élaboré une procédure de nettoyage chimique optimale qui prenait en compte l'efficacité vis-à-vis du dépôt à dissoudre mais aussi l'intégrité des matériaux exposés.

La progression du nettoyage a été assurée à l'aide d'un protocole d'analyses physico-chimiques pour garantir le meilleur résultat et l'innocuité totale de l'équipement.
